SEAMASTER TB 1455 / 462

Pièces de rechange / Ersatzteile Spare parts / Piezas de recambio

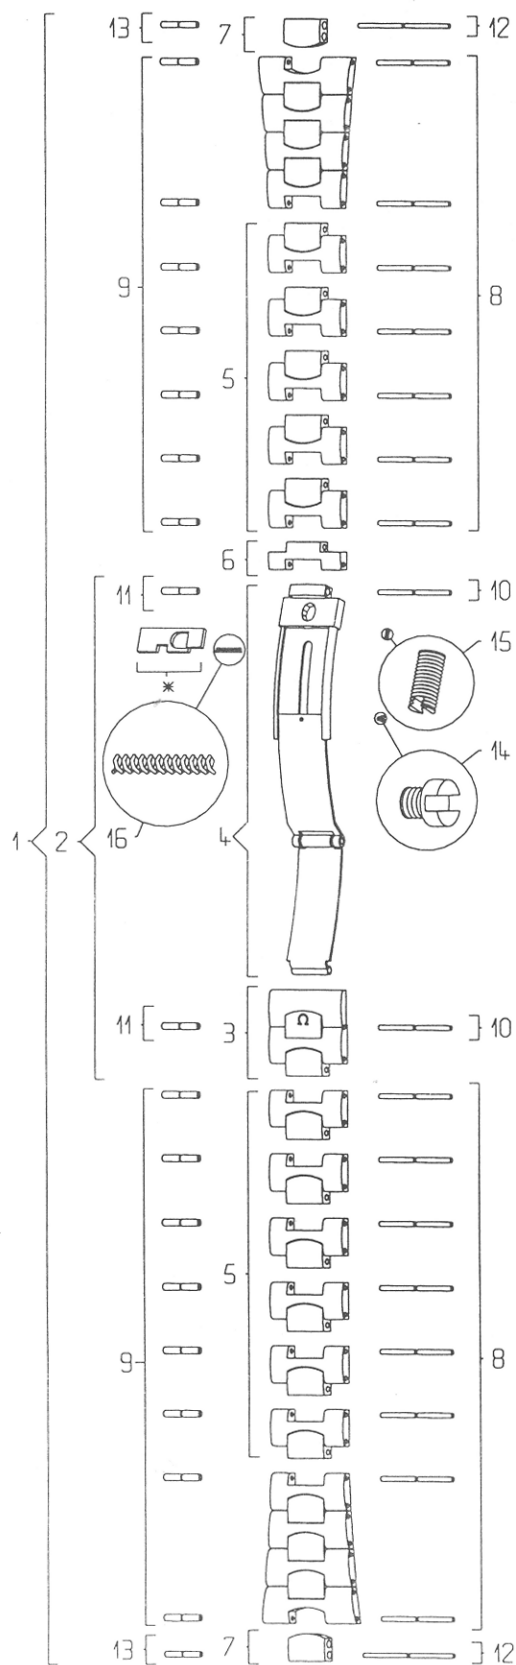
N°	Désignation / Beschreibung Designation / Designación	Ref.
1	Bracelet complet / Armband komplett / Complete bracelet / Brazalete completo	020 TB 1455 / 462
2	Fermeur complet / Verschluss komplett / Complete clasp / Cierre completo	117 DB 1455 / 462
3	Couvercle du fermeur / Verschlussdeckel / Clasp cover / Tapa del cierre	116 DB 1455
4	Glissière / Schlitten / Slider / Corredera	035 ST 1455 / 462
5	Maillon amovible / Verlängerungsglied / Removable link / Eslabón desmontable	114 TB 1455
6	½ maillon amovible / ½ Verlängerungsglied / ½ removable link / ½ eslabón desmontable	115 TI 1455
7	Maillon d'attache boîte / Verbindungsglied zum Gehäuse / Case attaching link / Eslabón de sujeción a la caja	037 BB 462
8	Goupille de maillon amovible / Stift für abnehmbares Glied / Removable link pin / Pasador de eslabón desmontable	128 ST 9967
9	Canon de maillon amovible / Tubusrohr für abnehmbares Glied / Removable link tube / Cañón de eslabón desmontable	201 ST 0613

10	Goupille de fermeur / Stift für Verschluss / Clasp pin / Pasador de cierre	128 ST 9967
11	Canon de fermeur / Tubusrohr für Verschluss / Clasp tube / Cañón de cierre	201 ST 0613
12	Goupille d'attache boîte / Stift für Gehäuseverbindung / Case attaching pin / Pasador de sujeción a la caja	128 ST 9980
13	Canon d'attache boîte / Tubusrohr für Gehäuseverbindung / Case attaching tube / Cañón de sujeción a la caja	201 ST 0613
14	Vis de fermeur, glissière / Schraube für Schlitten / Clasp screw, slider / Tornillo de cierre, corredera	124 ST 2801
15	Vis de fermeur, verrou / Schraube für Riegel / Clasp screw, lock / Tornillo de cierre, cerrojo	124 ST 2800
16	Ressort de verrou / Riegelfeder / Lock spring / Muelle de cerrojo	085 ST 0058

Le verrou usé implique un remplacement de la glissière.
Ist der Riegel abgenutzt, muss der ganze Schlitten ersetzt werden.
Once the lock is worn out, the slider must be replaced.
El cerrojo desgastado implica el cambio de la corredera completa.
