SEAMASTER DB 6155 / 449

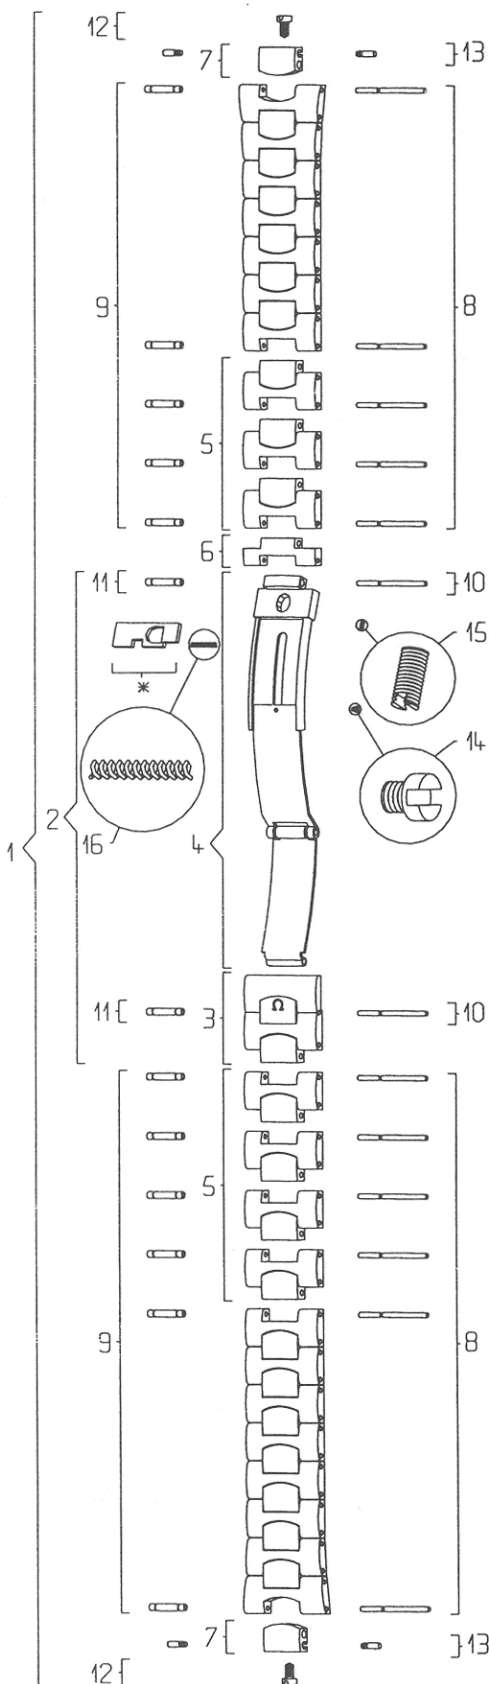
Pièces de rechange / Ersatzteile Spare parts / Piezas de recambio		
N°	Désignation / Beschreibung Designation / Designación	Ref.
1	Bracelet complet / Armband komplett / Complete bracelet / Brazalete completo	020 DB 6155 / 449
2	Fermeur complet / Verschluss komplett / Complete clasp / Cierre completo	117 DB 6155 / 449
3	Couvercle du fermeur / Verschlussdeckel / Clasp cover / Tapa del cierre	116 DB 6155
4	Glissière / Schlitten / Slider / Corredera	035 ST 6155 / 449
5	Maillon amovible / Verlängerungsglied / Removable link / Eslabón desmontable	114 DB 6155
6	½ maillon amovible / ½ Verlängerungsglied / ½ removable link / ½ eslabón desmontable	115 ST 6155
7	Maillon d'attache boîte / Verbindungsglied zum Gehäuse / Case attaching link / Eslabón de sujeción a la caja	037 DB 449
8	Goupille de maillon amovible / Stift für abnehmbares Glied / Removable link pin / Pasador de eslabón desmontable	128 ST 9054
9	Canon de maillon amovible / Tubusrohr für abnehmbares Glied / Removable link tube / Cañón de eslabón desmontable	201 ST 0069

10	Goupille de fermeur / Stift für Verschluss Clasp pin / Pasador de cierre	128 ST 9054
11	Canon de fermeur / Tubusrohr für Verschluss Clasp tube / Cañón de cierre	201 ST 0069
12	Vis de blocage bracelet / Bandblockierschraube / Bracelet locking screw / Tornillo de bloqueo de brazalete	124 ST 3061
13	Pivot d'attache boîte / Bandbefestigungszapfen / Case attaching pivot / Pivote de sujeción de la caja	128 ST 0030
14	Vis de fermeur, glissière / Schraube für Schlitten Clasp screw, slider / Tornillo de cierre, corredera	124 ST 2801
15	Vis de fermeur, verrou / Schraube für Riegel Clasp screw, lock / Tornillo de cierre, cerrojo	124 ST 2800
16	Ressort de verrou / Riegelfeder Lock spring / Muelle de cerrojo	085 ST 0059

Le verrou utilisé implique un remplacement de la glissière.
Ist der Riegel abgenutzt, muss der ganze Schlitten ersetzt werden.
Once the lock is worn out, the slider must be replaced.
El cerrojo desgastado implica el cambio de la corredera completa.
