# SEAMASTER DB 1455 / 462

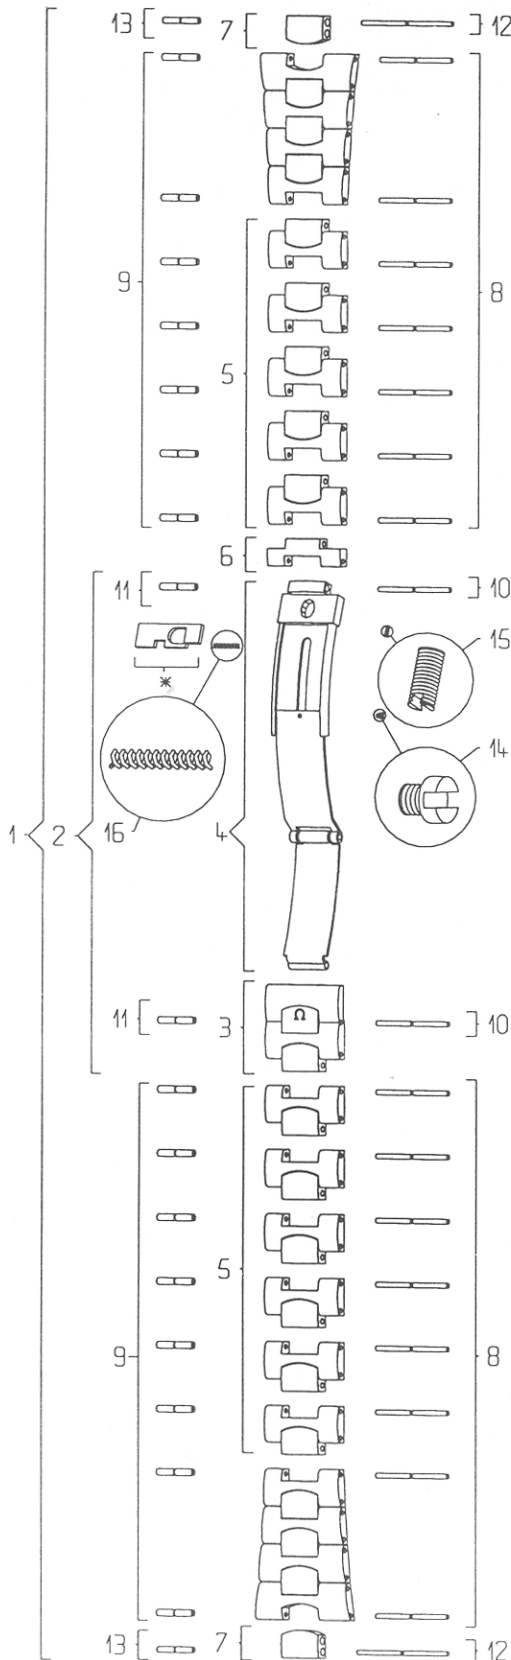
Pièces de rechange / Ersatzteile Spare parts / Piezas de recambio		
N°	Désignation / Beschreibung Designation / Designación	Ref.
1	Bracelet complet / Armband komplett / Complete bracelet / Brazalete completo	020 DB 1455 / 462
2	Fermeur complet / Verschluss komplett / Complete clasp / Cierre completo	117 DB 1455 / 462
3	Couvercle du fermeur / Verschlussdeckel / Clasp cover / Tapa del cierre	116 DB 1455
4	Glissière / Schlitten / Slider / Corredera	035 ST 1455 / 462
5	Maillon amovible / Verlängerungsglied / Removable link / Eslabón desmontable	114 DB 1455
6	½ maillon amovible / ½ Verlängerungsglied / ½ removable link / ½ eslabón desmontable	115 ST 1455
7	Maillon d'attache boîte / Verbindungsglied zum Gehäuse / Case attaching link / Eslabón de sujeción a la caja	037 DB 462
8	Goupille de maillon amovible / Stift für abnehmbares Glied / Removable link pin / Pasador de eslabón desmontable	128 ST 9967
9	Canon de maillon amovible / Tubusrohr für abnehmbares Glied / Removable link tube / Cañón de eslabón desmontable	201 ST 0613

10	Goupille de fermeur / Stift für Verschluss / Clasp pin / Pasador de cierre	128 ST 9967
11	Canon de fermeur / Tubusrohr für Verschluss / Clasp tube / Cañón de cierre	201 ST 0613
12	Goupille d'attache boîte / Stift für Gehäuseverbindung / Case attaching pin / Pasador de sujeción a la caja	128 ST 9980
13	Canon d'attache boîte / Tubusrohr für Gehäuseverbindung / Case attaching pin / Cañón de sujeción a la caja	201 ST 0613
14	Vis de fermeur, glissière / Schraube für Schlitten / Clasp screw, slider / Tornillo de cierre, corredera	124 ST 2801
15	Vis de fermeur, verrou / Schraube für Riegel / Clasp screw, lock / Tornillo de cierre, cerrojo	124 ST 2800
16	Ressort de verrou / Riegelfeder / Lock spring / Muelle de cerrojo	085 ST 0058

Le verrou usé implique un remplacement de la glissière.  
Ist der Riegel abgenutzt, muss der ganze Schlitten ersetzt werden.  
Once the lock is worn out, the slider must be replaced.  
El cerrojo desgastado implica el cambio de la corredera completa.
